# 『DXシステムを活用した省CO2活動』

## ～即効性のある省CO2化と効果的な設備改修計画の策定～

鳥取ロブスターツール株式会社

中国電力株式会社

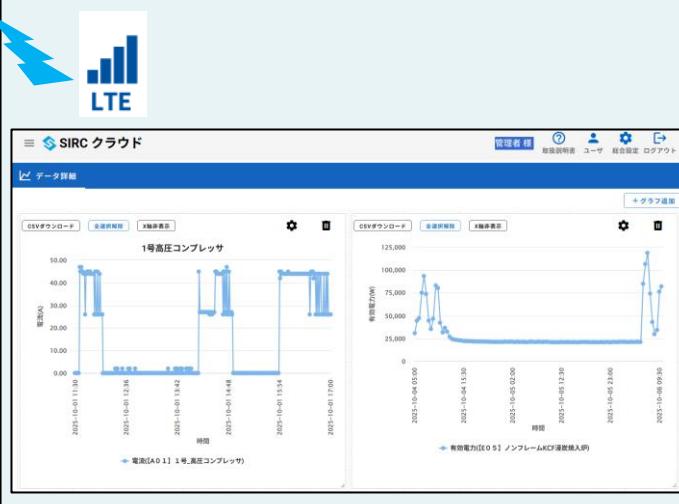
クラウドシステム画面

クラウドシステムを活用し、支援機関とデータ共有を図りながらデータ分析

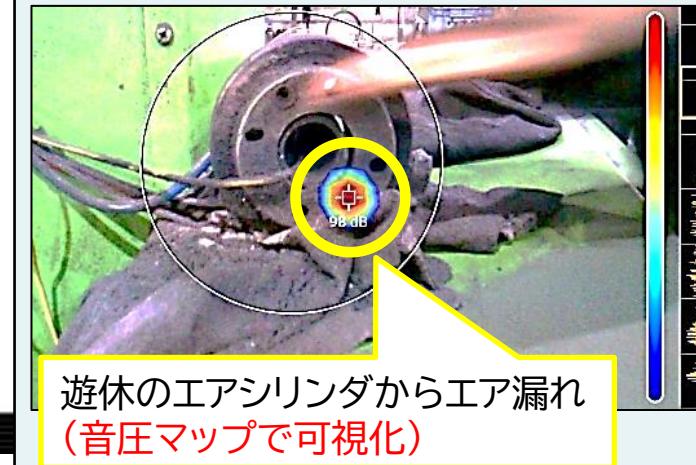
エアリーク画像

分析データを補完するため、深堀り調査
